# **Óleos Lubrificantes Usados ou Contaminados**

*Estudo de Caso de  
Responsabilidade Social*

# Explosão seguida da Incêndio em Unidade de Rerrefino

## Lençóis Paulista/SP

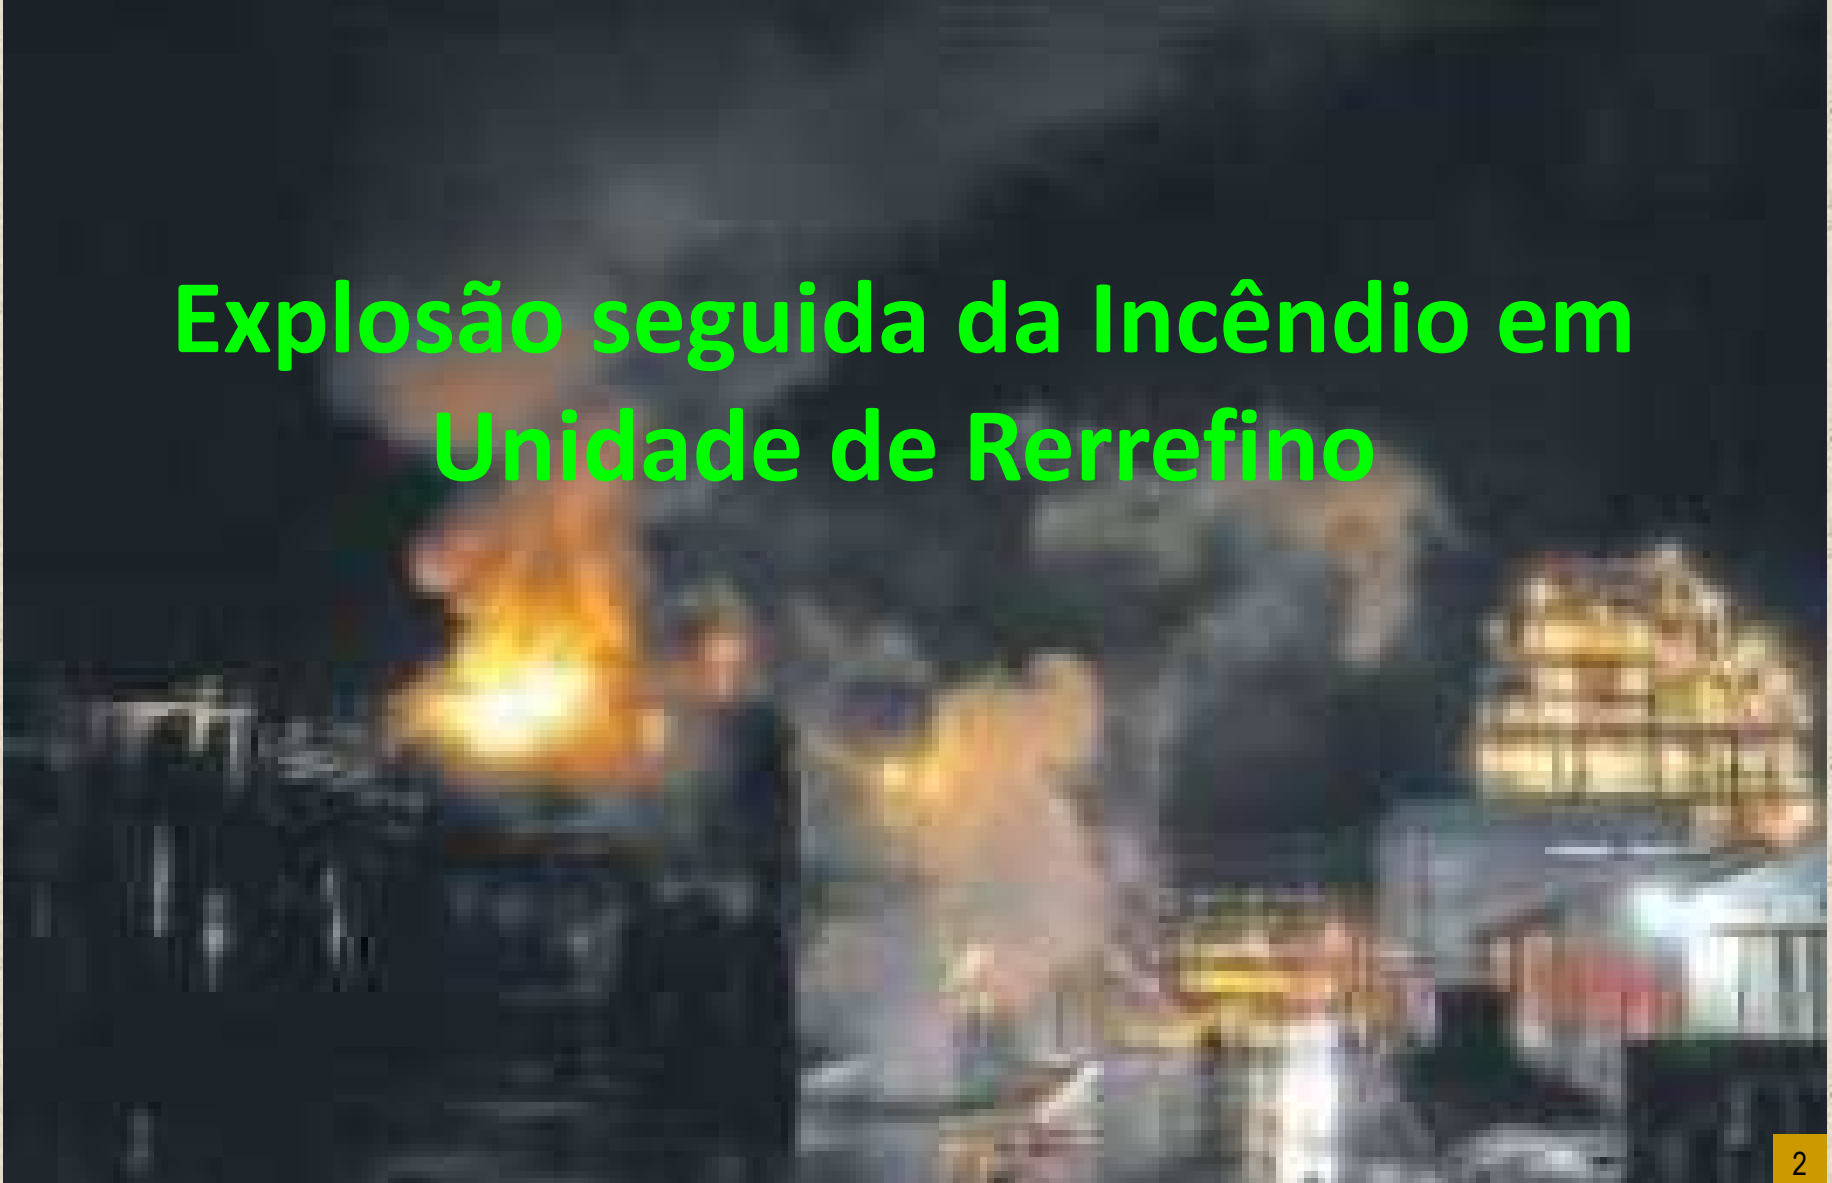
- 🔴 06/07/2012 - 21h30: rompimento de um dos tanques de armazenamento da Linha II da planta da Lwart Lubrificantes (unidade de carregamento de asfalto);
- 🔴 15.000 litros de base asfáltica (OBR400) vazam;
- 🔴 surge um incêndio no isolamento térmico.

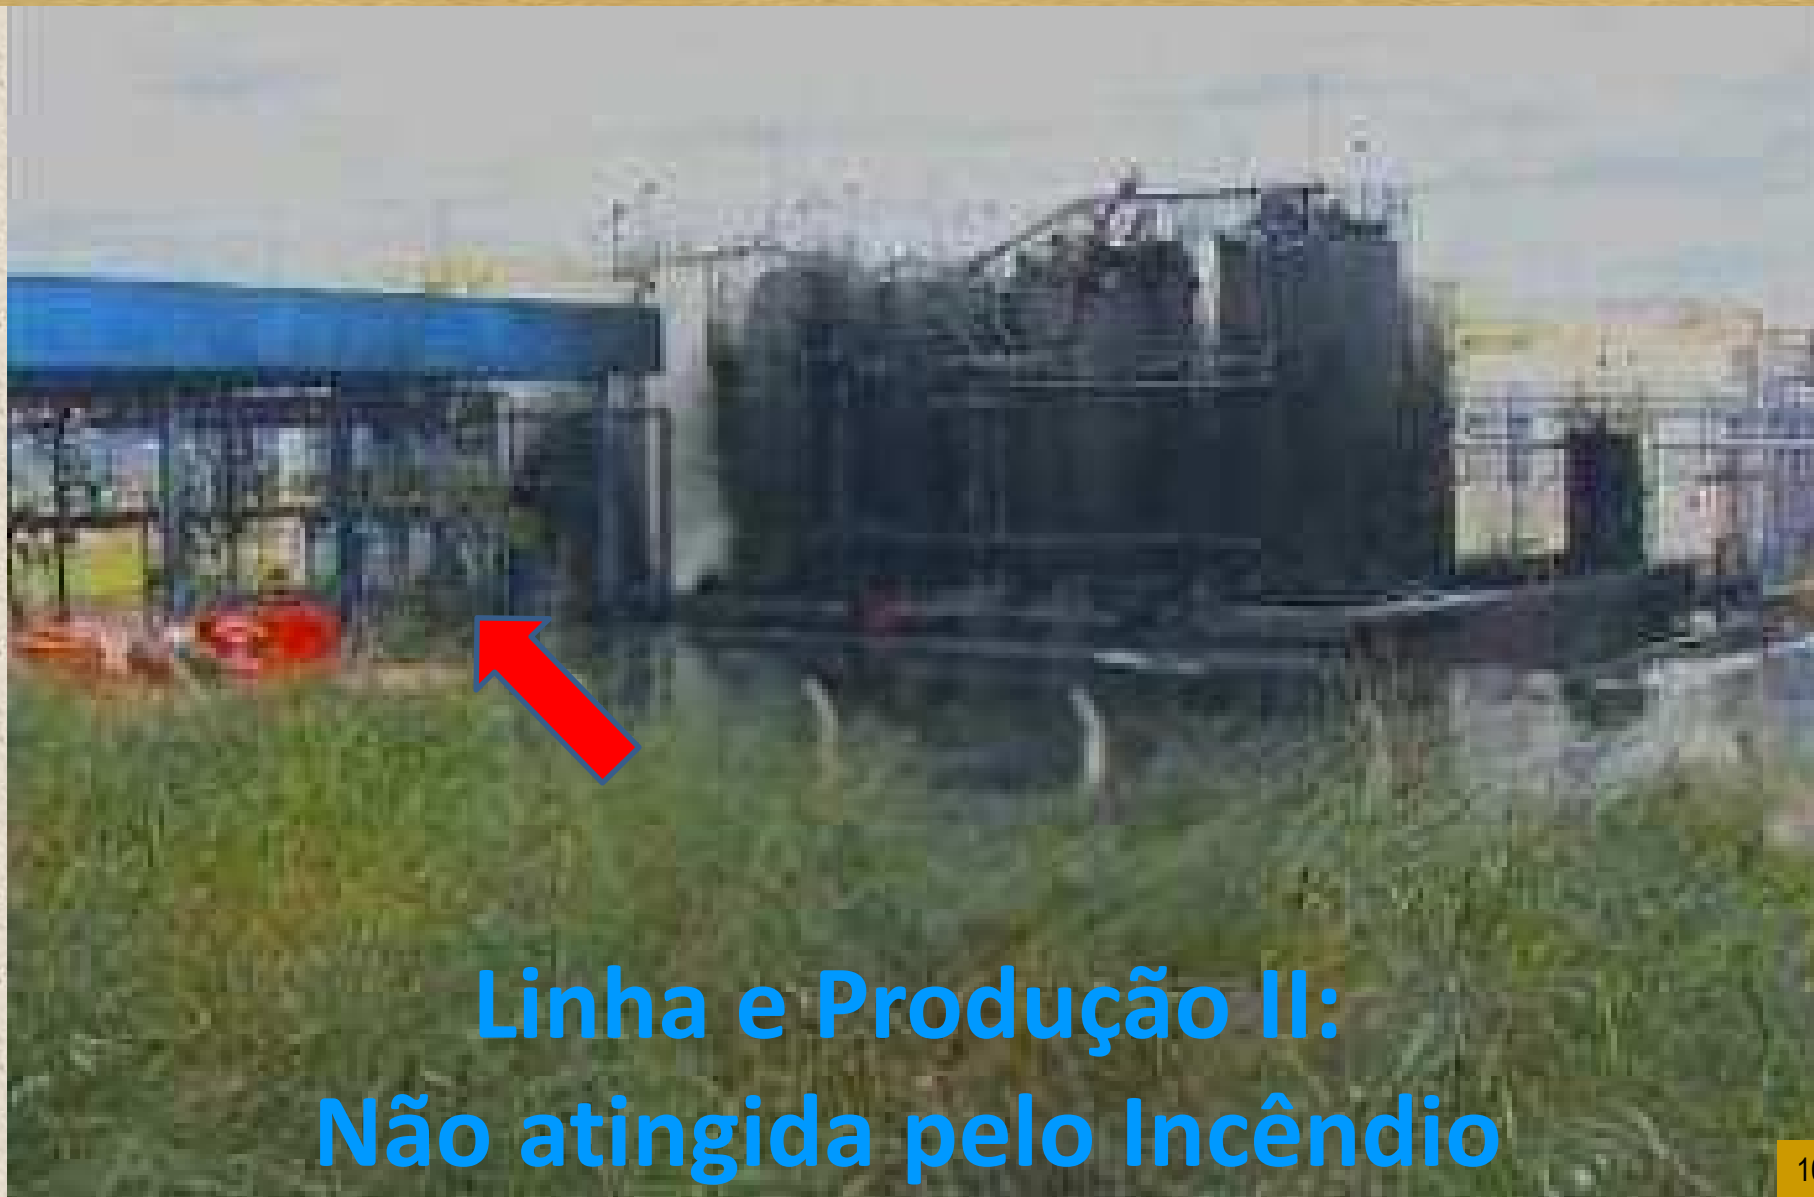
**Linha e Produção II:  
Não atingida pelo Incêndio**

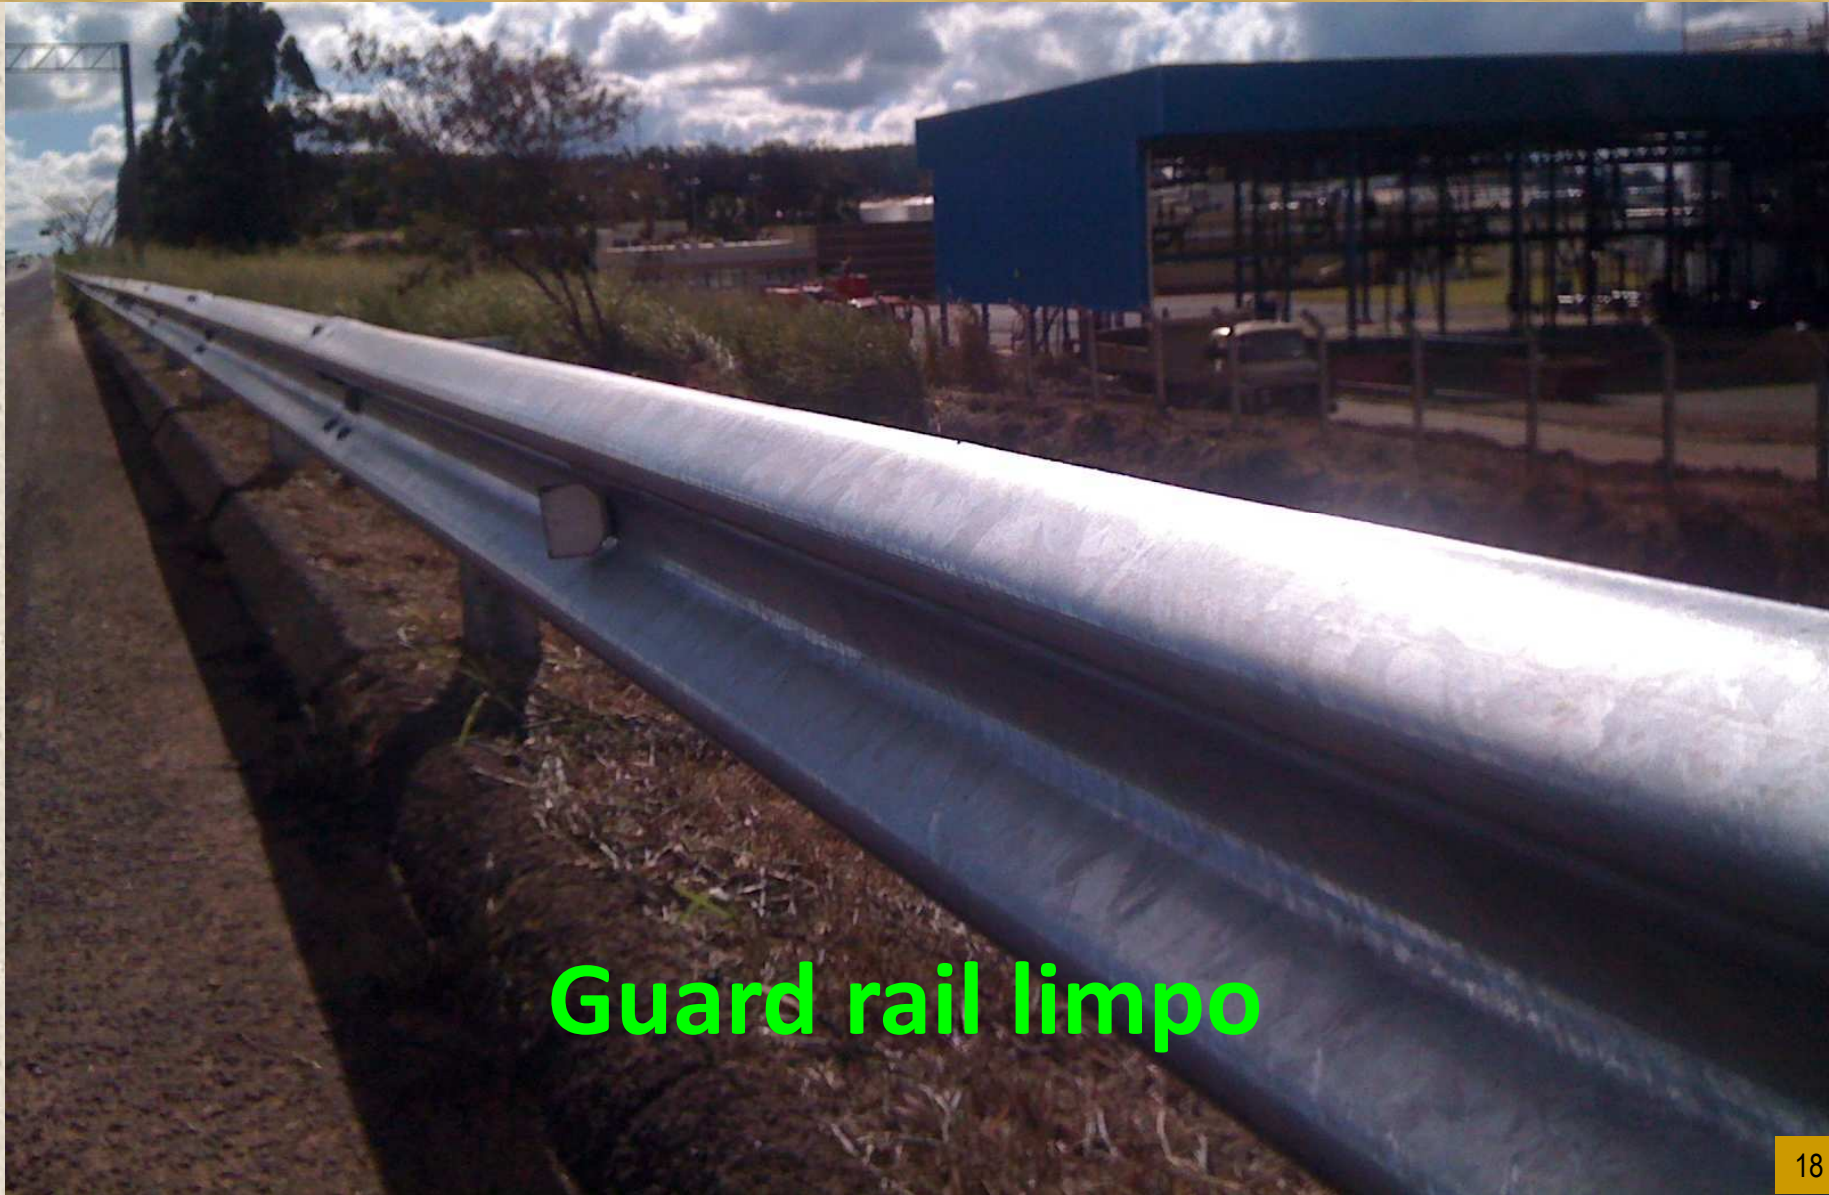
**Guard rail limpo**

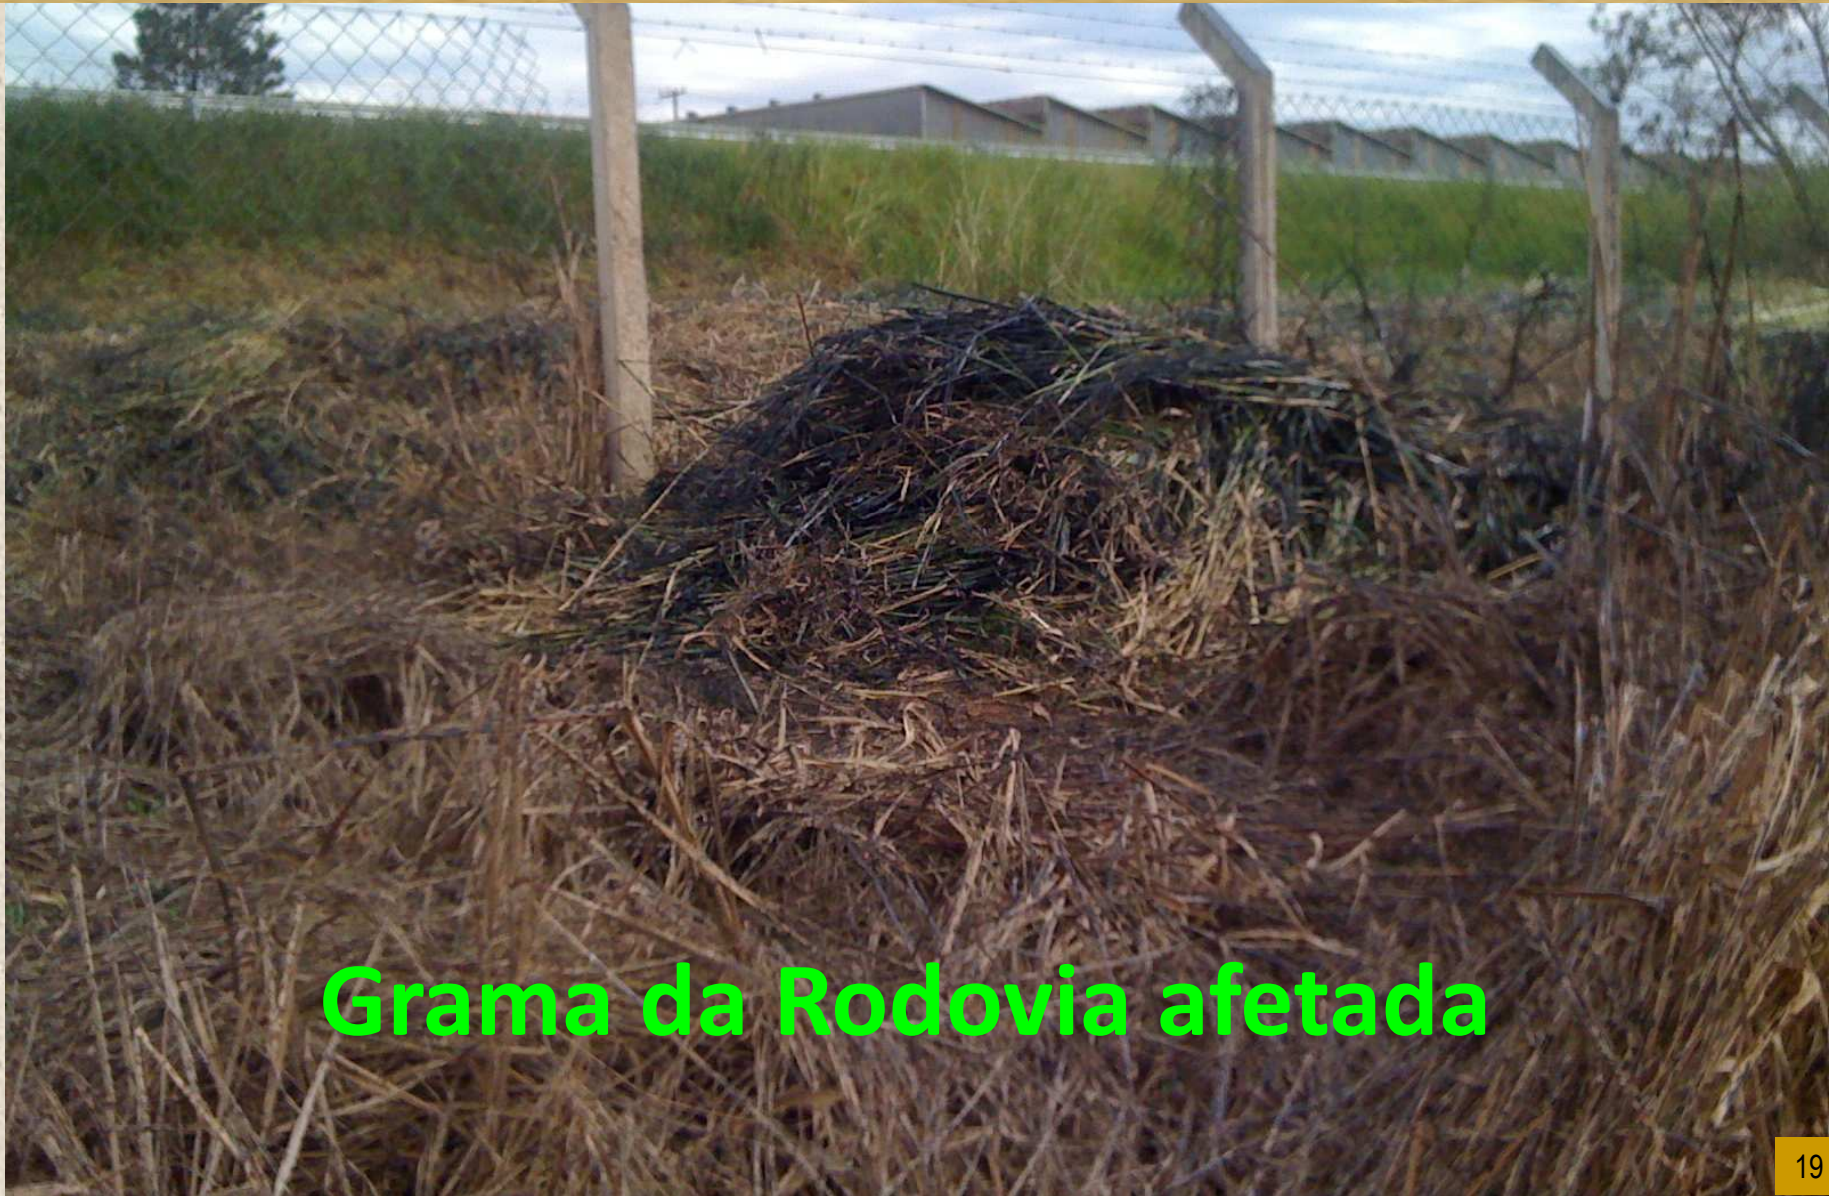
**Grama da Rodovia afetada**

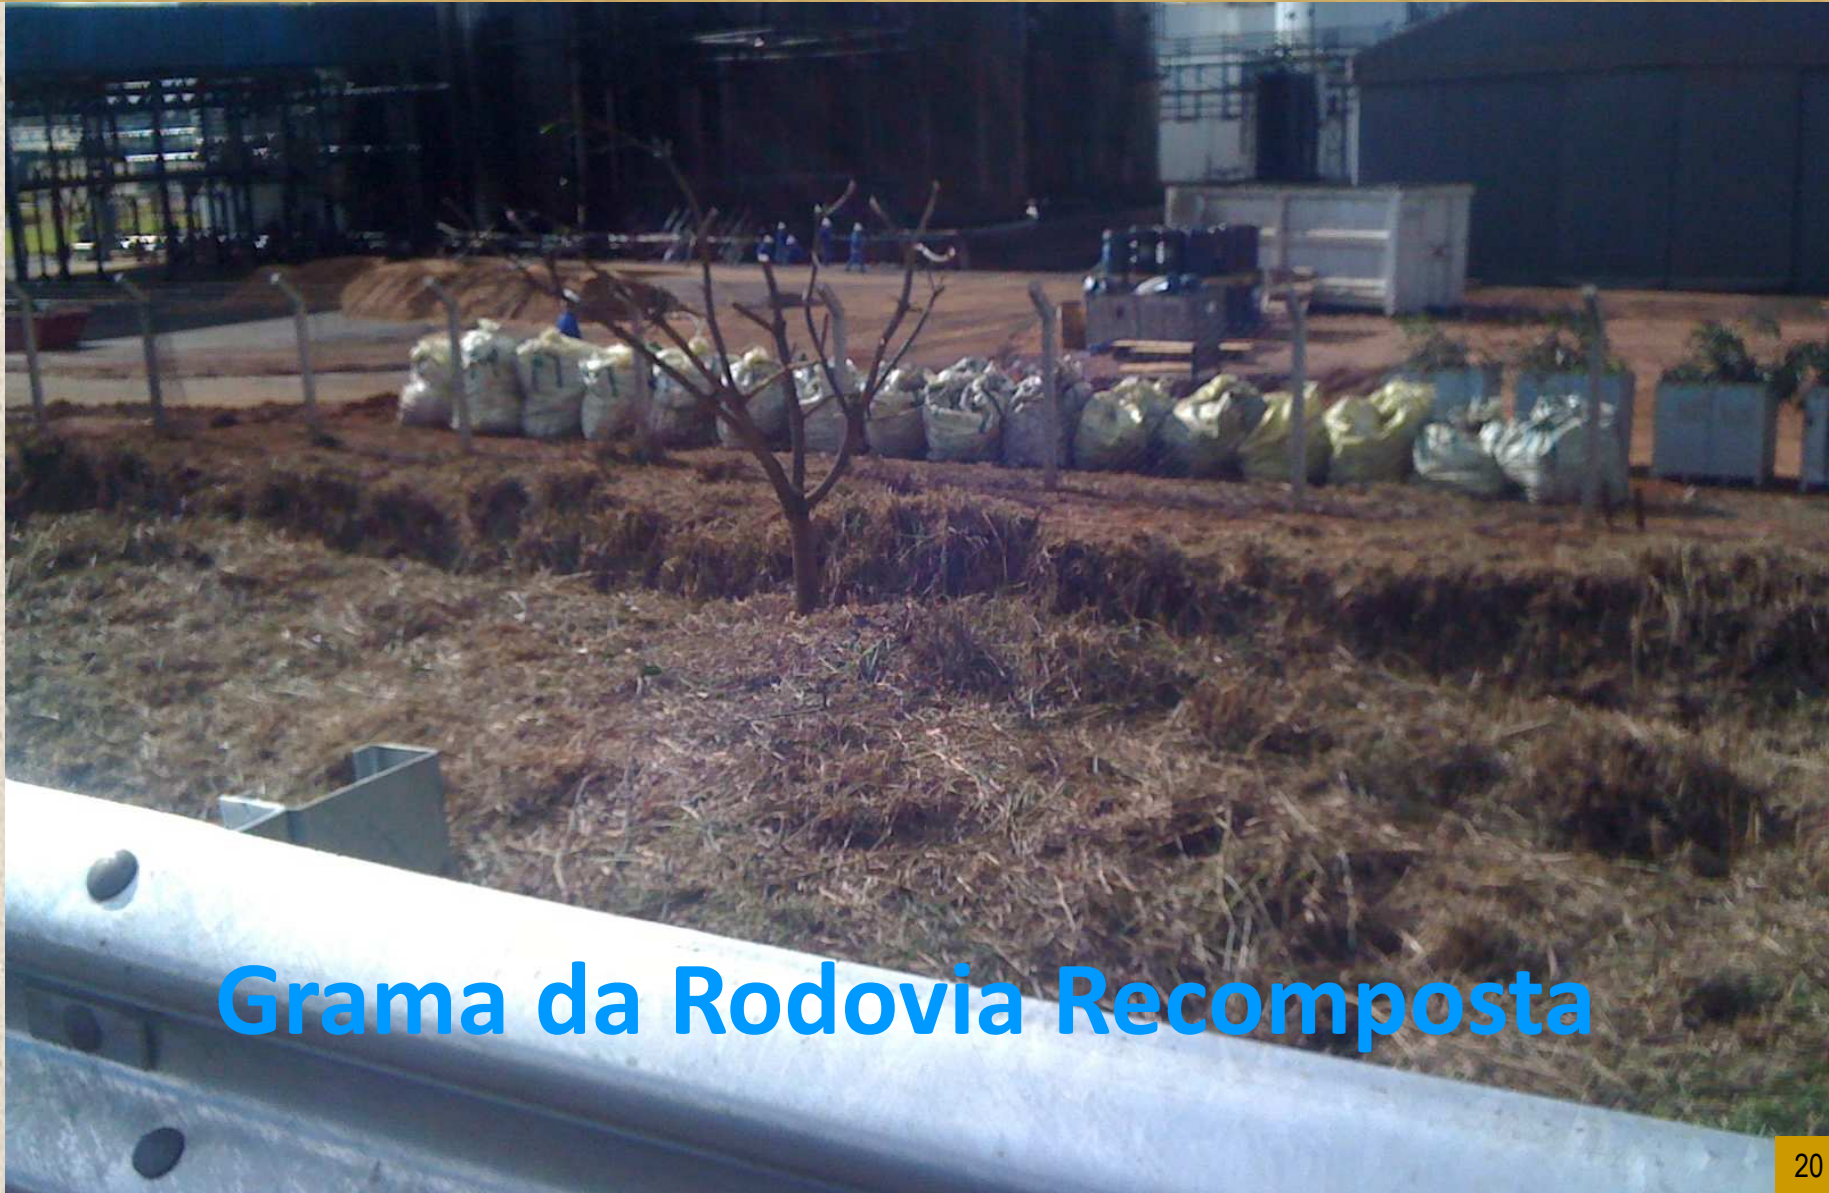
**Gramma da Rodovia Recompsta**

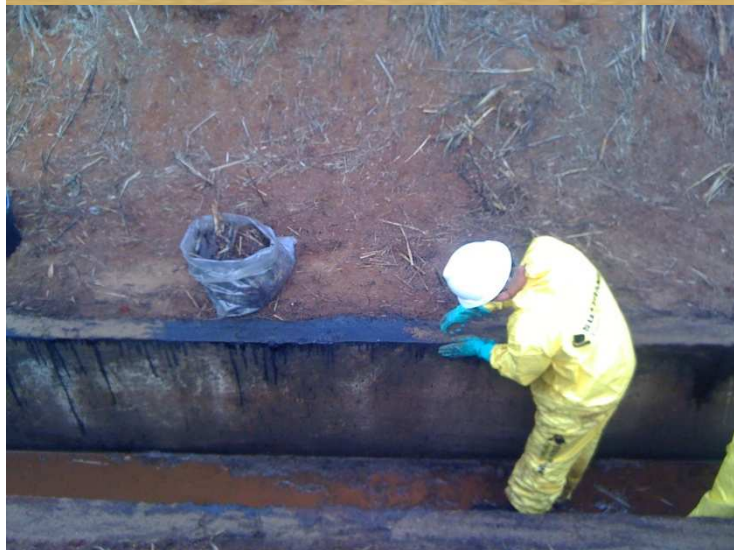
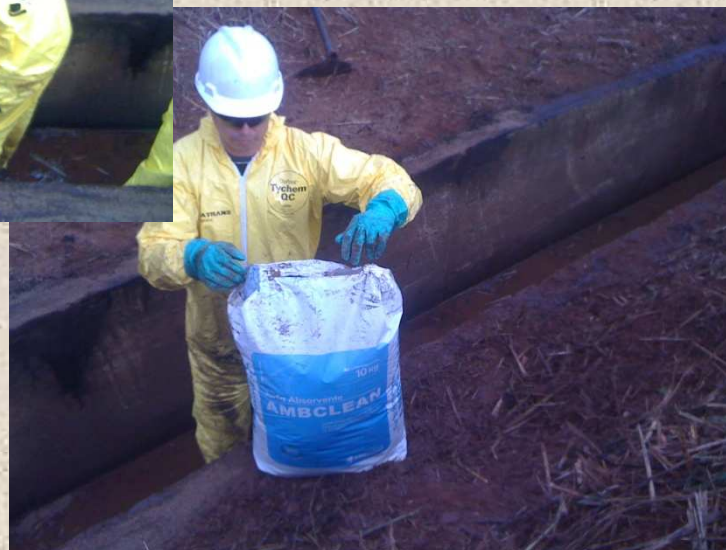
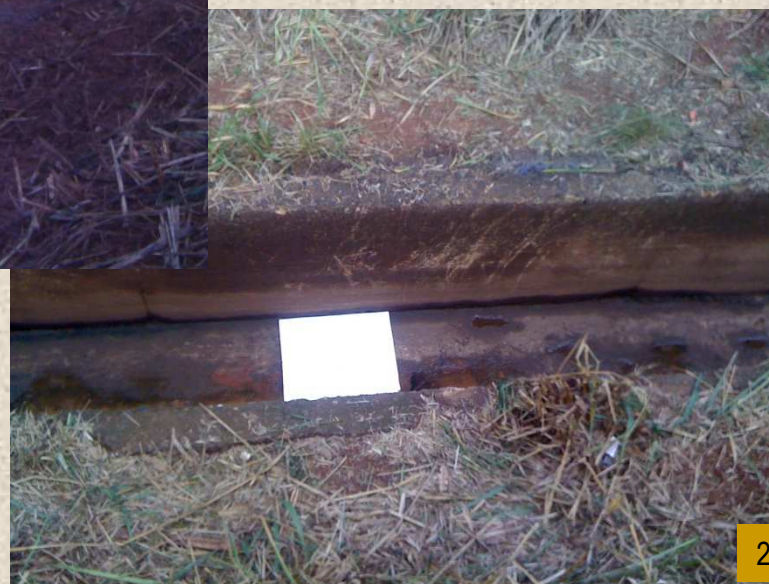
# Limpeza da canaleta da Rodovia

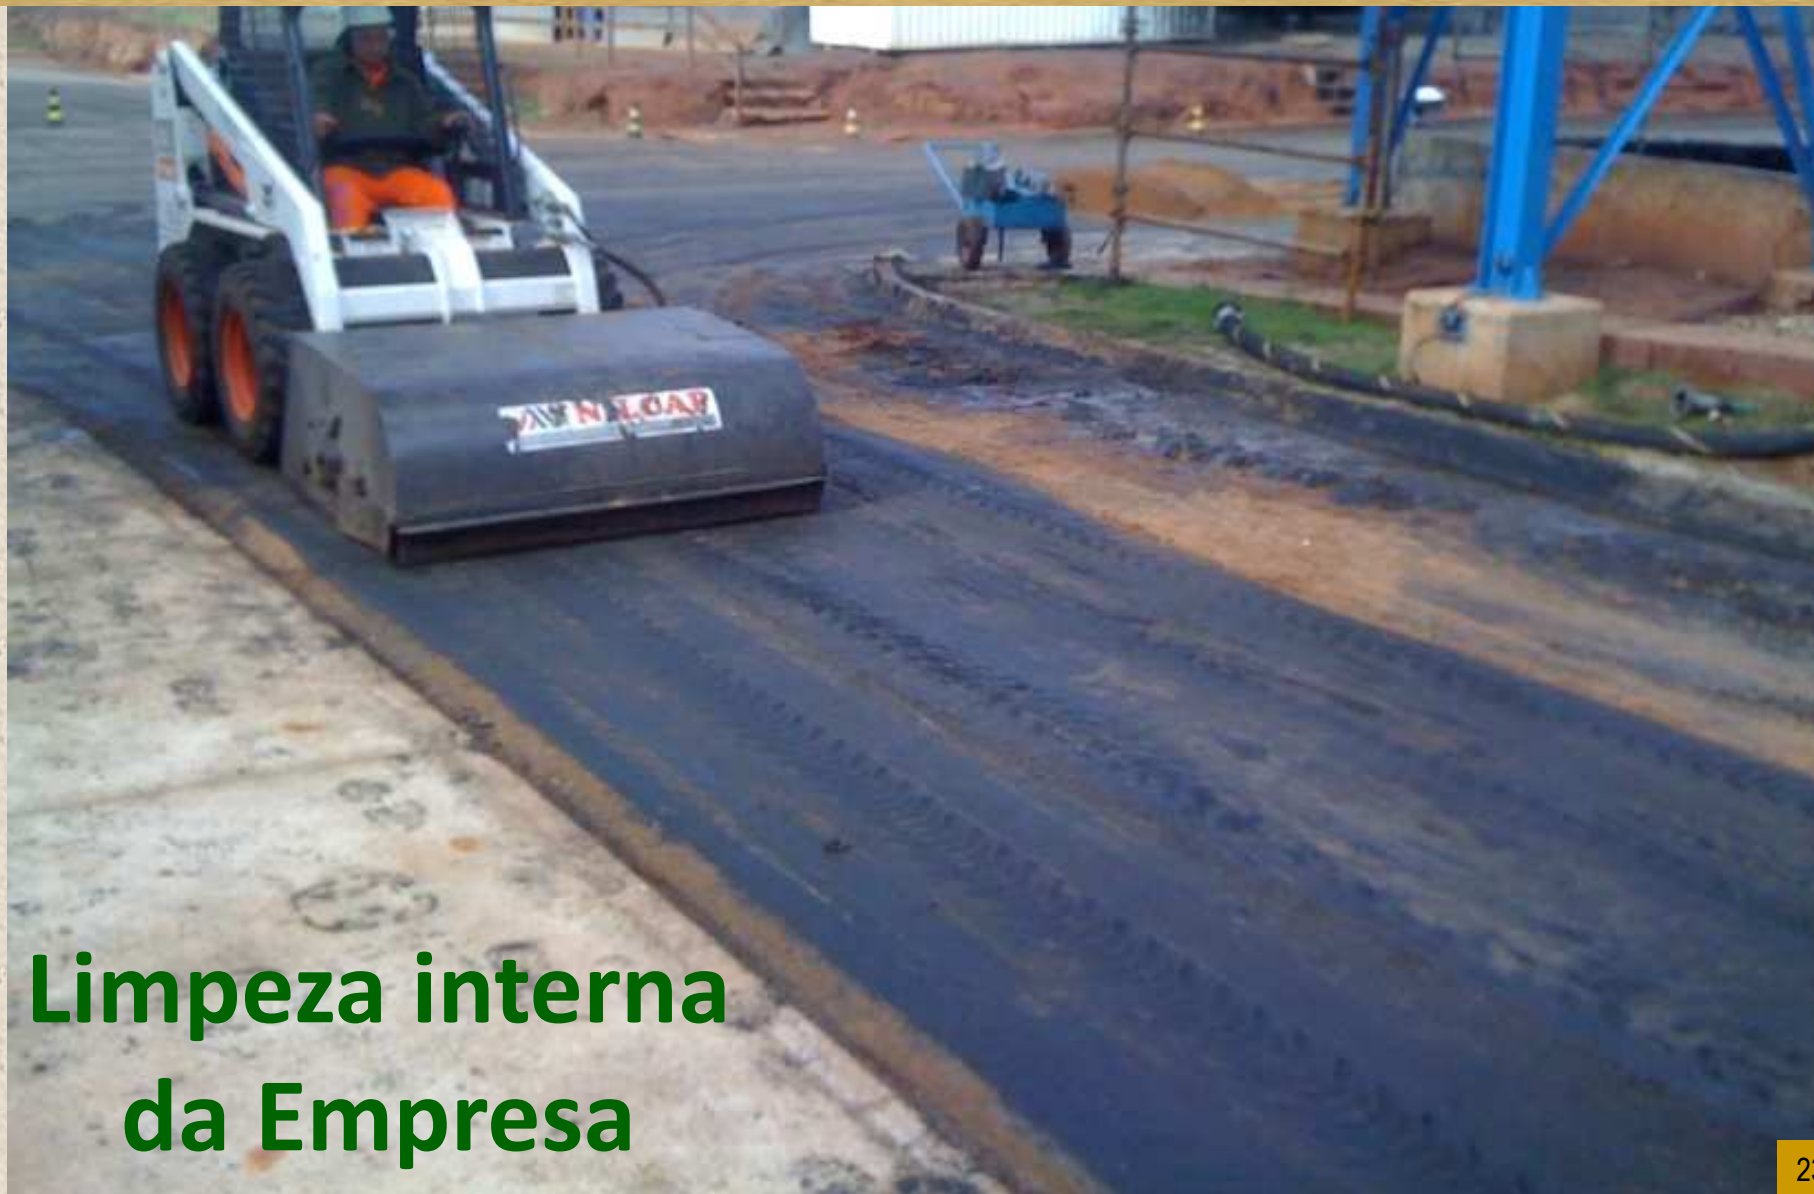
**Limpeza interna  
da Empresa**
